## 農業部農村發展及水土保持署 函

主旨：檢送本署115年7月1日召開「向陽國家森林遊樂區育樂設施區(核心遊客服務區)興辦事業計畫」水土保持計畫現勘暨審查會議紀錄1份，請查照。

### 「向陽國家森林遊樂區育樂設施區(核心遊客服務區)興辦事業計畫」水土保持計畫現勘暨審查會議紀錄

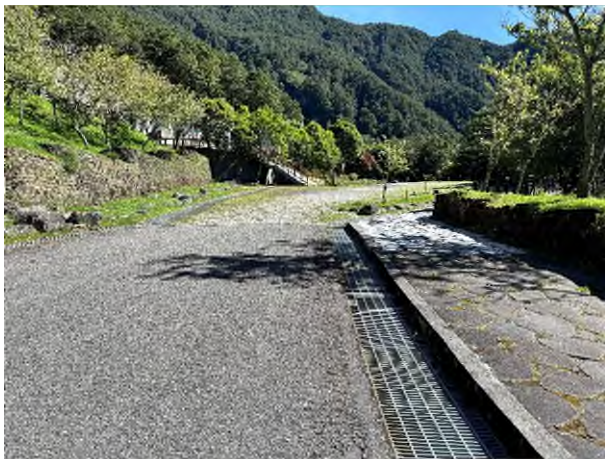
遊客中心區滯洪沉砂池預定位置及  
既有排水

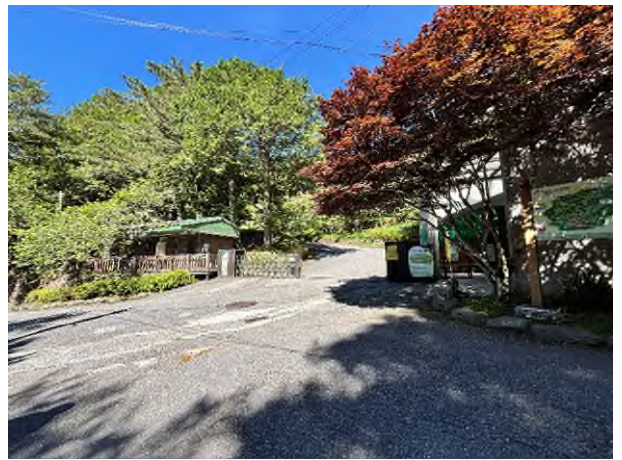
入口管理站區滯洪池預定位置

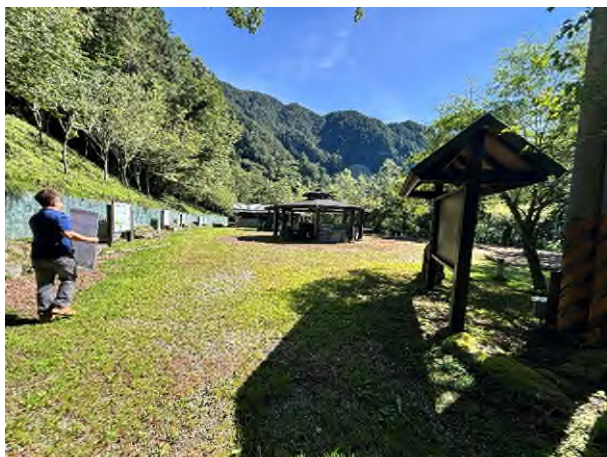
向陽營地區規劃改建停車場

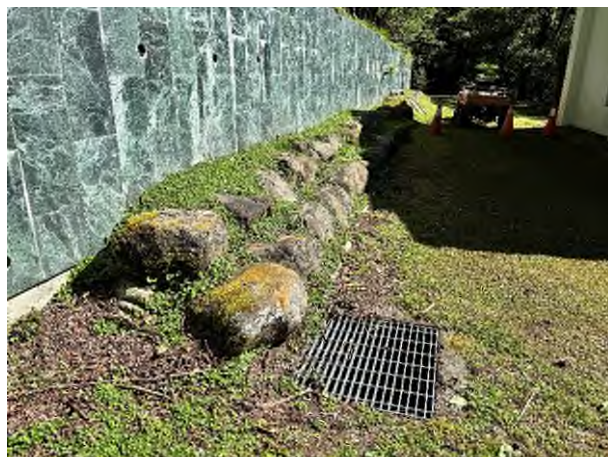
向陽營地區既有截流設施
